## ÖVERLÅTELSEBESIKTNING

**STOCKHOLM VÄRDHUSBRYGGAN 26**

Uppdragsnummer: V2002753

| Besiktningsdag | 2025-04-23 |

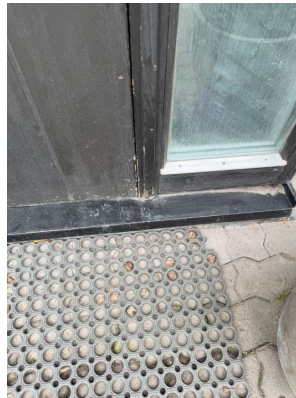
Skada i entredörr/sidofönsters underdel

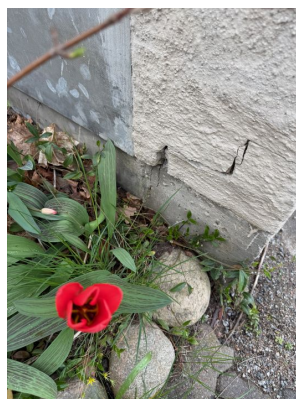
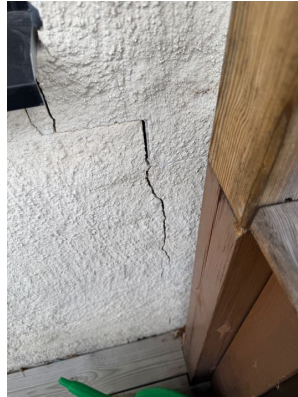
Ett antal sprickor i Puts/fasadtegel/betong

Enligt uppgift från säljare har dessa sprickor uppstått i samband med sprängningsarbeten på bredvidliggande tomt och ska vara kontrollerade. Sprickorna fanns vid tillträde och ska ej ha förändrats sedan dess.

Faktiskt förhållande ej fastställt av undertecknad vid besiktningsstillfället vilket bör beaktas.

Vid vatteninträngning finns risk för frostsprängningar etc vilket kan förvärra sprickan, risk kan även föreligga för skador i underliggande konstruktion.

Bristande täthet kan medföra risk för läckage och fuktrelaterade skador i underliggande konstruktioner.

Sprickor bör kontrolleras samt tätas och hållas under uppsikt för att kunna notera eventuella förändringar.

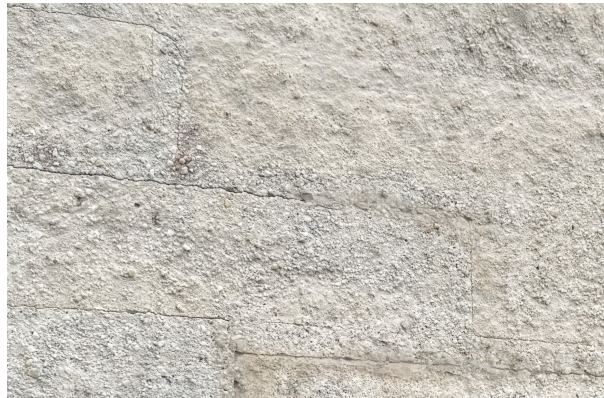
Även mindre fogsprickor förekommer vilket är relativt vanligt i liknande fasader

Vid vatteninträngning finns risk för frostsprängningar etc vilket kan förvärra sprickorna

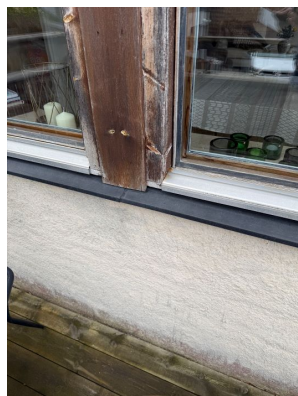
Äldre fönster uppvisar tecken på ålder och förslitning i form av torksprickor och färgsläpp.

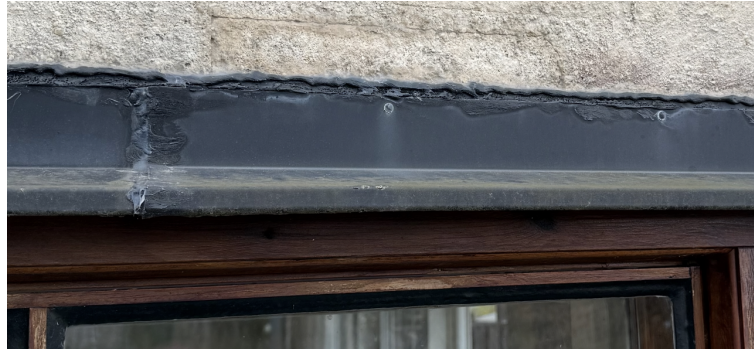
Fönsters överbleck är tätade med mjukfog som med tiden bryts ned/tappar elasticitet och täthet vilket bör beaktas

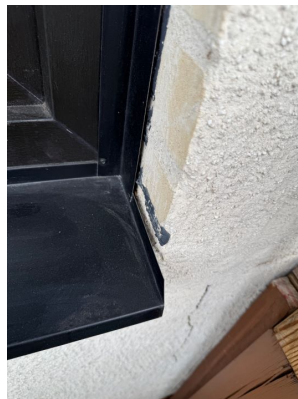
Plåtanslutningar ej täta mot fasad  
Se riskanalys 3.2

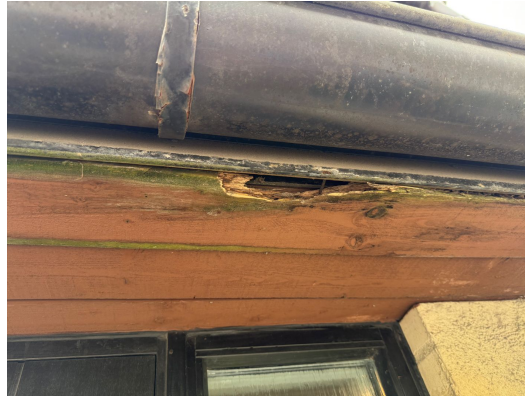
Mossa noteras på taket vilket kan förkorta yt/tätskikts livslängd

Färgsläpp och ytrost i plåtdetaljer

Rötskada i yttre del av takfot under hängränna, okänd orsak

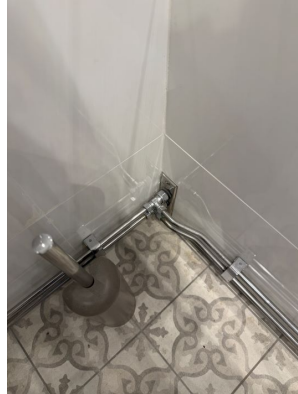
Rör genomföringar placerade nära väggvinkel

Våtutrymmet bedöms vara utfört med en eller flera brister och avvikelser från för tiden gällande branschregler, vilket kan innebära en risk att drabbas för fuktrelaterade skador i underliggande konstruktioner. Det kan även föranleda inskränkningar i försäkringsskydd och/eller ersättningar vid eventuella skador.

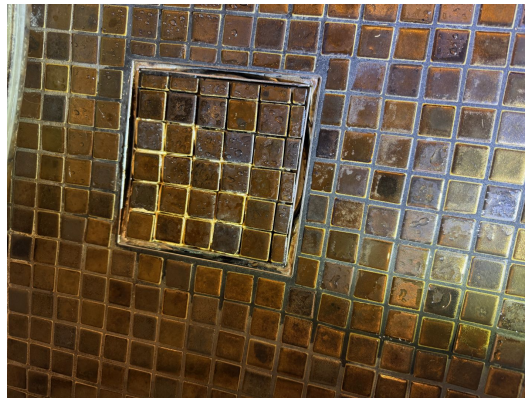
Brist i golvfall, svackor vid golvbrunn

Keramik/fog har släpp från brunnslöck

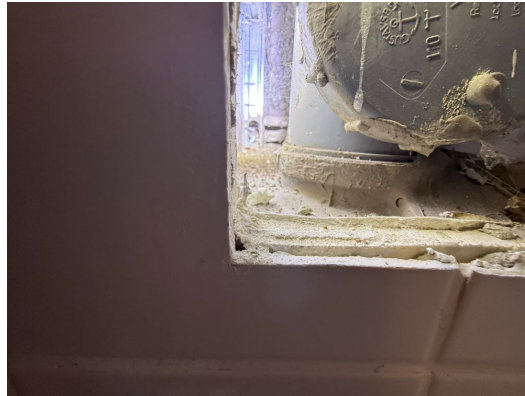
Utrymme med vattenkopplingar  
Skvallerrör finns, bristfälligt utfört utlopp  
Utrymmet ej fullständigt åtkomligt för kontroll pga avloppsrör som skymmer

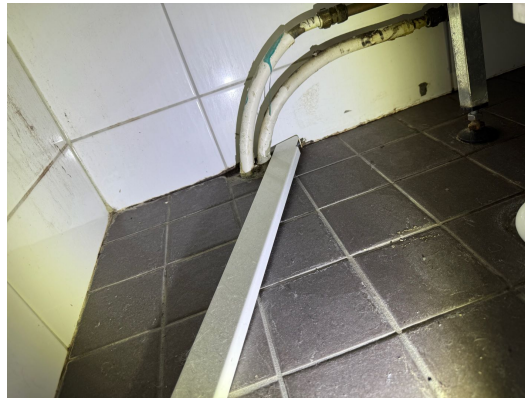
Rör genomföringar i golv bl a i våtzon under badkar

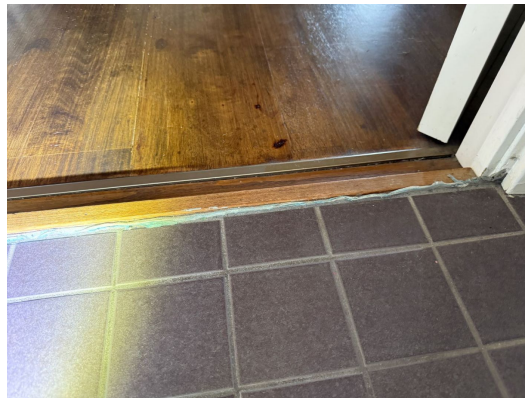
Avlopp under tvättställ placerat nära vägg

Tätskikt bristfälligt monterat mot tröskel

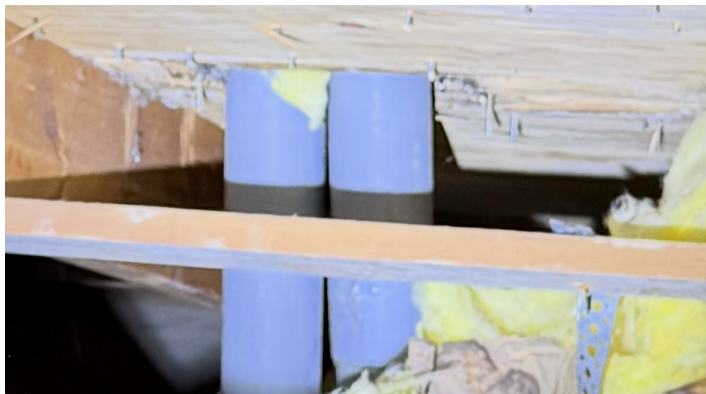
Spår efter läckage vid genomföring  
Enligt säljare har mindre läckage tidigare noterats/och åtgärdats kring  
kring rör genomföring  
Torrt vid besiktningstillfället
