## ÖVERLÅTELSEBESIKTNING

**TYRESÖ ONYXEN 3**

Uppdragsnummer: V2002765

| Besiktningsdag | 2025-05-05 |

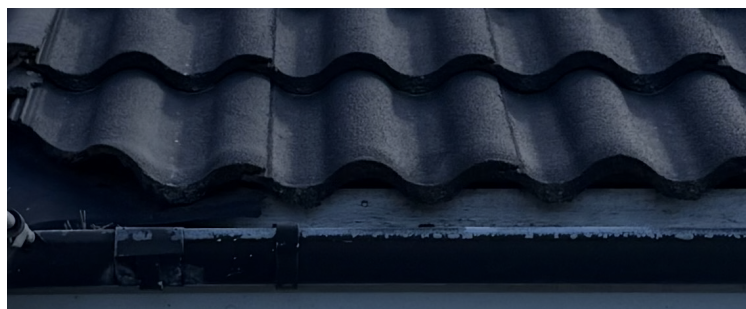
Installationer från byggår

Färgsläpp och ytrost i hängrännor/stuprör.

Lövsilar saknas på stuprör.

Nedfall från träd i hängrännor.

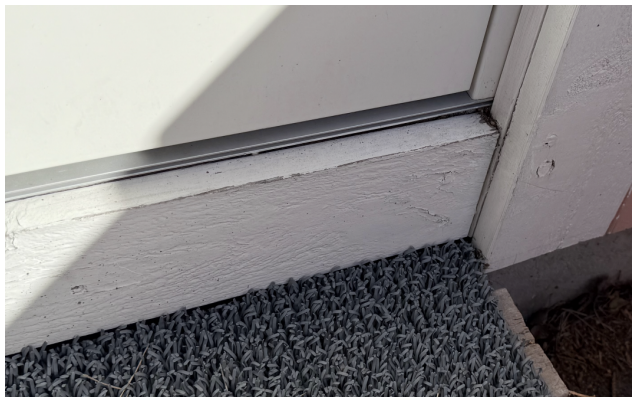
Plåtbleck saknas på dörr till groventré/tvättstuga.  
Se riskanalys 3.1

Bristande täthet kan medföra risk för läckage och fuktnrelaterade skador i underliggande konstruktioner.

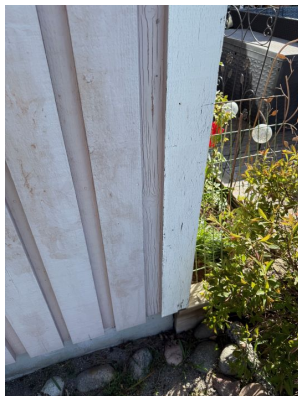
Träfasaden uppvisar tecken på ålder och förslitning i form av torksprickor och underliggande färgsläpp.

Lokalt noteras påbörjan till skador.

Träfasaden avslutas nära altan lokalt vilket kan leda till onödig uppfuktning.

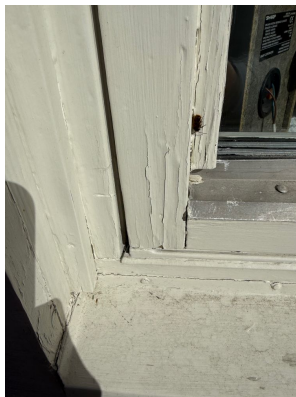
Fönster uppvisar tecken på ålder och förslitning i form av torksprickor och färgsläpp.

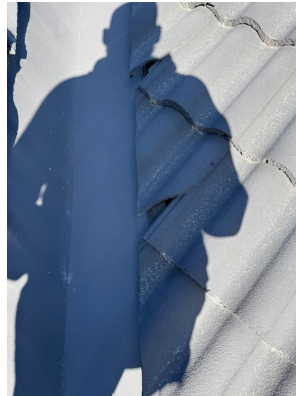
Trasiga pannor, främst i anslutning till ränndalar vilket är känsligt ur fuktsypunkt i konstruktion med underliggande board.  
Se riskanalys 3.1

Vindskivor i behov av underhåll.

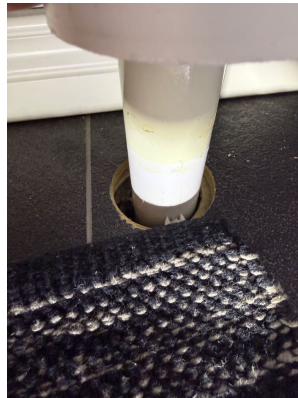
Teknisk livslängd uppnådd  
Se riskanalys 3.4

Bristande täthet i golv mot tvättställsavlopp.

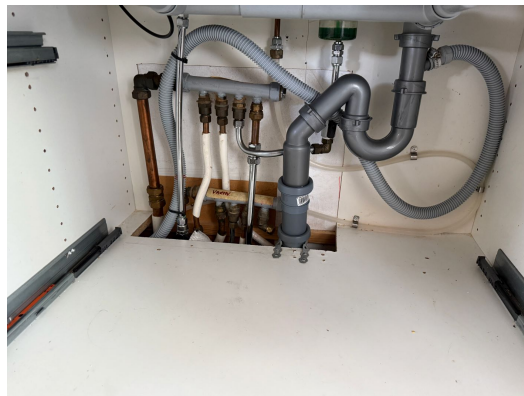
Tät botten saknas i diskbänksskåp.  
Vattenfördelare placerad i skåp.  
Se riskanalys 3.5

Kopplingar/installationer för vatten/värme inbyggda i utrymme som saknar underliggande tät botten innebär risk för fuktnrelaterade skador i omkringliggande konstruktioner vid eventuellt läckage.

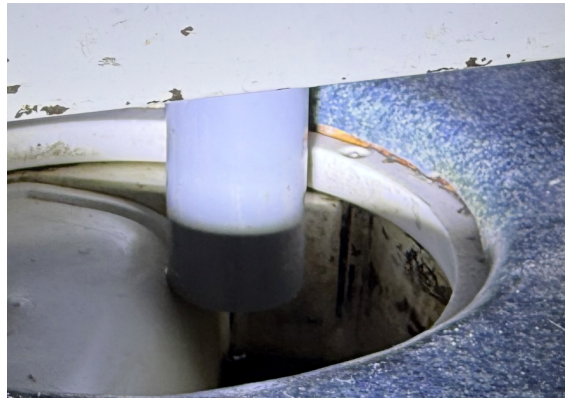
Golvbrunnens klämring lös, plastmatta har släppt ur infästning.

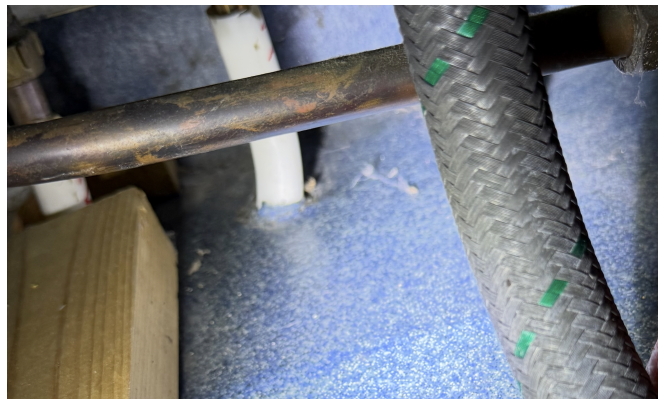
Bristande täthet i rörgenomföringar i golv.

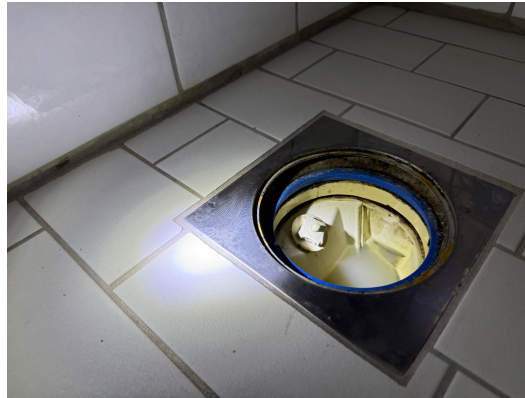
Golvbrunn ej utbytt i samband med renovering.

Tätskiktsduken har skurits så att den hamnat under golvbrunnens klämring.

Enligt bedömning är klämringen ej anpassad för befintlig golvbrunn.

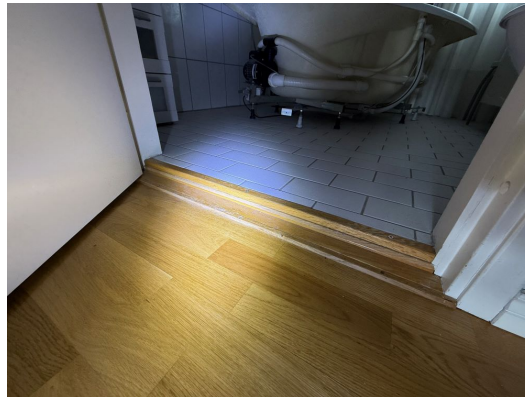
Golvbrunnen placerad nära vägg.

Låg dörrtröskel i förhållande till golvbeläggning.

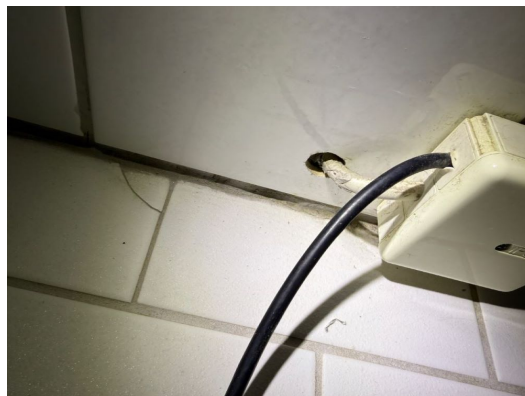
Lokalt golvfall mot golvbrunn, i övrigt är golvfallet något begränsat.

Rörgenomföringar i golv.

Otät genomföring för el under badkar, placerad nära golv.

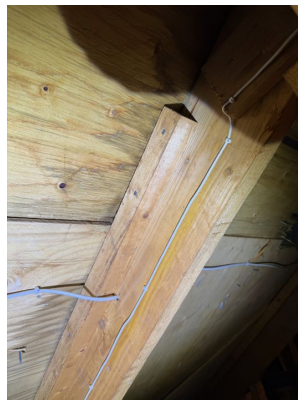
Enstaka fuktrosor i plywood, torrt vid besiktningstillfället.

Beakta att takets tekniska livslängd är uppnådd och att det förekommer flertalet trasiga betongpannor etc.
